Caso práctico

Avería del motor: ¿es la junta de culata la causante?

Sobrecarga térmica de la junta de culata de metal y material blando

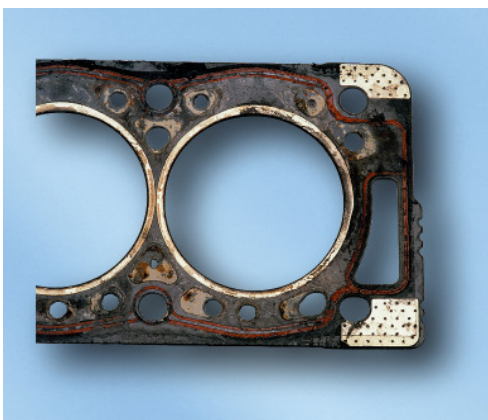
En los pasos de agua, el material blando de la junta al descubierto presenta un fuerte hinchamiento.

Después del montaje, el sistema de refrigeración no fue suficientemente purgado. Se ha producido un sobrecalentamiento del motor debido a una temperatura excesiva del refrigerante. La formación de vapor ha provocado el hinchamiento del material blando de la junta en la zona de los canales de agua. Como consecuencia, el material blando de la junta se ha desprendido del soporte metálico.

- Funcionamiento del circuito de refrigeración limitado debido a la bomba de agua o al termostato
- Caudal de agua en el sistema de refrigeración (p. ej. en el radiador) limitado debido a depósitos de cal
- Uso de un aditivo refrigerante no autorizado por el fabricante del motor.

Después del montaje asegurar que se realiza una purga cuidadosa del sistema de refrigeración
