Domage moteur – le joint de culasse est-il en cause?

Contrainte thermique excessive du joint de culasse en matériau tendre métallisé

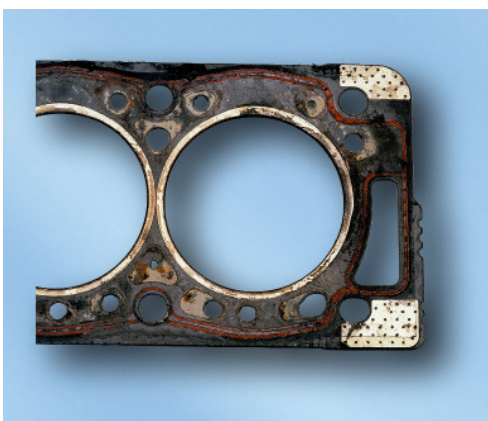
Le matériau tendre du joint mis à nu est fortement gonflé aux passages d'eau.

Après le montage du moteur, le système de refroidissement n'a pas été suffisamment purgé d'air. Il s'est produit une surchauffe du moteur due à la température trop élevée du réfrigérant. La formation de vapeur a provoqué le gonflement du matériau tendre du joint dans la zone du conduit d'eau. Le matériau tendre s'est alors détaché de son support métallique.

- Le fonctionnement du circuit de refroidissement est restreint par la pompe à eau ou le thermostat
- L'écoulement d'eau dans le système de refroidissement (par exemple dans le radiateur) est limité par des dépôts calcaires
- L'incorporation d'un additif dans le liquide de refroidissement n'est pas autorisée par le fabricant du moteur.

Veillez après le montage à ce qu'il soit soigneusement procédé à une purge d'air du circuit de refroidissement
