Consigli pratici

Rottura del motore – la colpa è della guarnizione testa cilindri?

Sovraccarico termico nella guarnizione testa cilindri metallo-materiale morbido

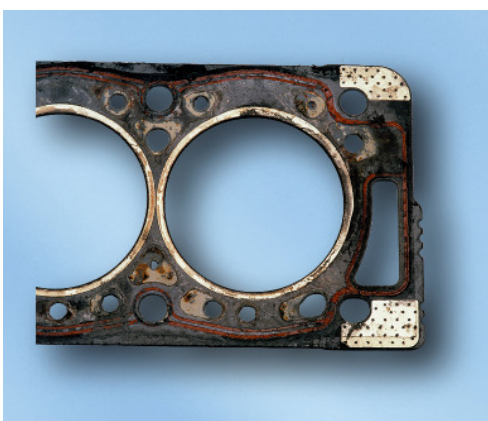
La parte elastica libera in corrispondenza dei fori passaggio acqua presenta forti rigonfiamenti.

Dopo il montaggio del motore, il circuito di raffreddamento non è stato spurgato correttamente. Il motore si è surriscaldato in seguito all'elevatissima temperatura dell'acqua e l'evaporazione ha portato al rigonfiamento della parte elastica in corrispondenza dei fori del canale di raffreddamento e al suo scollamento dal supporto metallico.

- Funzionamento limitato del circuito di raffreddamento dovuto alla rottura della pompa dell'acqua o del termostato
- Circolazione insufficiente dell'acqua nel circuito di raffreddamento (per es. nel radiatore) dovuta alla presenza di sedimenti calcarei
- Utilizzo di additivi per liquido di raffreddamento non approvati dal costruttore del motore.

Dopo il montaggio, effettuare un corretto spurgo del circuito di raffreddamento
