# Уплътнениена главата на цилиндъра

# Повреди по двигателя – причина за отказа уплътнението на главата на цилиндъра?

# Вид на повредите и причини „Проникване на газ“

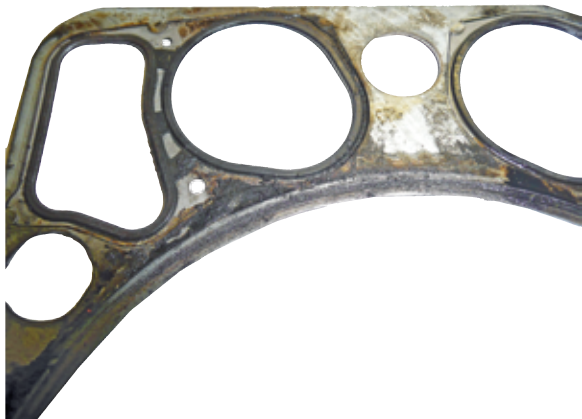
В противоречие на това равномерното оцветяване на външния слой на горивната камера се приема като нормално и зависи от стоманата и използваното повърхностно покритие.

В много случаи като причина се посочва недостатъчното обтягане на уплътнението в този много силно термично натоварен участък. Така напр. при неспазване на зададените стойности за затягане на болтовете на главата на цилиндъра, указанията за монтаж или употребата на стари болтове. Неравните (изкривени), твърде грапавите повърхности на елементите допринасят също за недостатъчното обтягане на уплътнението. Необичайно високите натоварвания на двигателя в режим на движение могат да доведат до термично претоварване на уплътнението на горивната камера и вследствие на това до деструкция.

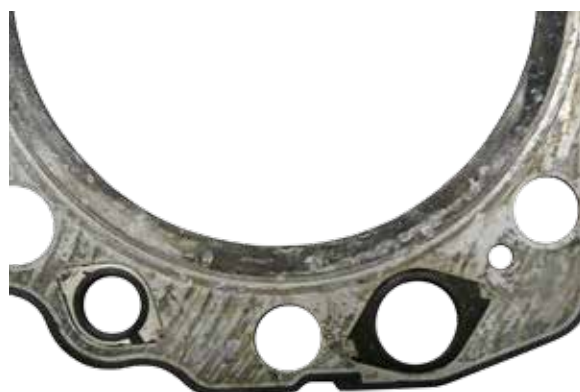
Най-вече при двигателите на камионите се получава така, че поради некомпетентност превишаващата дължина на втулката не е по задание или заради монтажна грешка е поставена неправилно, опорната повърхност на втулката в цилиндровия блок не е обработена или втулката не е достатъчно пресована. Така опорните втулки хлътват и се губи необходимото налягане на уплътнението. В задните участъци на уплътнението се освобождава път за горивните газове, където те разрушават еластомерните уплътняващи елементи, съотв. и мекия материал на уплътнението на проходите на водата и маслото.

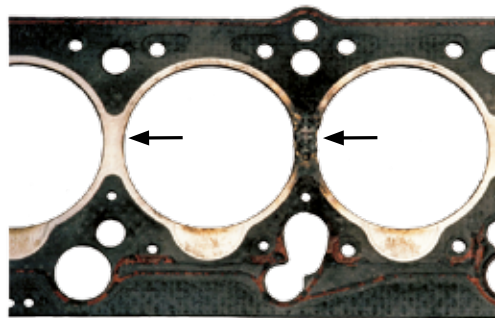
Мостът на горивната камера и мекият материал между цилиндри четири и пет е изгорял. Начално тъмно оцветяване между цилиндри три и две.

Неконтролирано протичане на горивния процес е довело до термично претоварване на уплътняващия материал и вследствие на това до неговото разрушение.

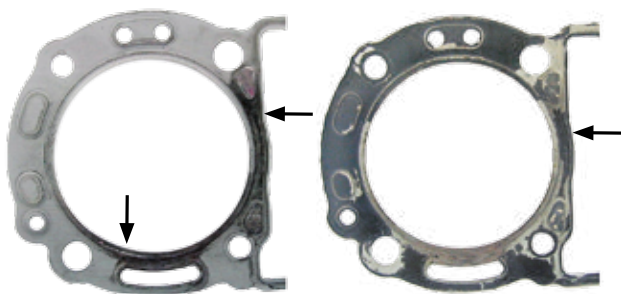
Металните ограничителни пластове във функционалния слой показват ясно черно оцветяване към охладителния канал. Възниква изтичане на газ между ограничителния и функционалния слой.

Недостатъчни затягащи сили поради твърде слаб момент на затягане на болта, водещи до недостатъчно налягане на уплътнението.

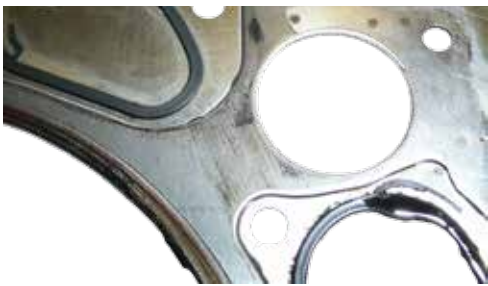
В областта на проникване на вещества се виждат ясни линейни отпечатащи. Те произлизат от повърхността на уплътнението на главата на цилиндъра и са насочени по посока на горивната камера.

Структурата на контура на повърхността на главата на цилиндъра е обработена твърде грубо или изобщо не е обработена. Поради това се е стигнало до проникване на горивни газове в охлаждащия кръг и до термично претоварване (повишаване на налягането).

- Охладителната система не е била напълно обезвъздушена и поради това няма циркулация на охладителя
- Охладителният кръг е прекъснат (водна помпа, термостат, вентилатор)
- Високо противодействие на изгорелите газове е причинило прегряване на двигателя (напр. дефектен катализатор)

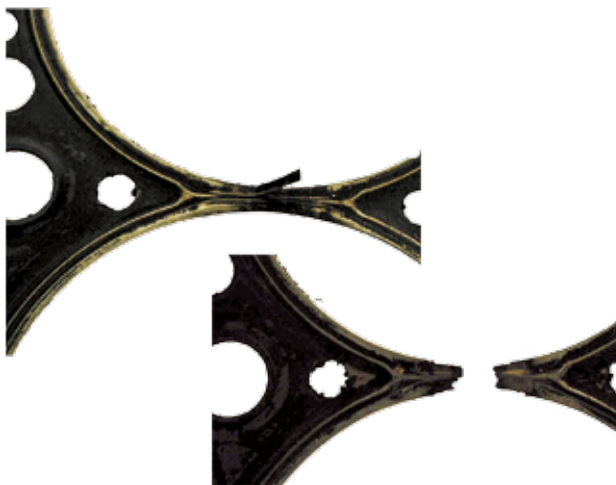
При тази конструкция металният функционален слой е интегриран в уплътнението на горивната камера. Тук е счупен в областта на моста. Ясно черно оцветяване свидетелства за контакт с горивен газ.

Изкривяване на детайлите е довело до контакт с горивни газове. Така възникналото термично претоварване е разрушило металния слой.

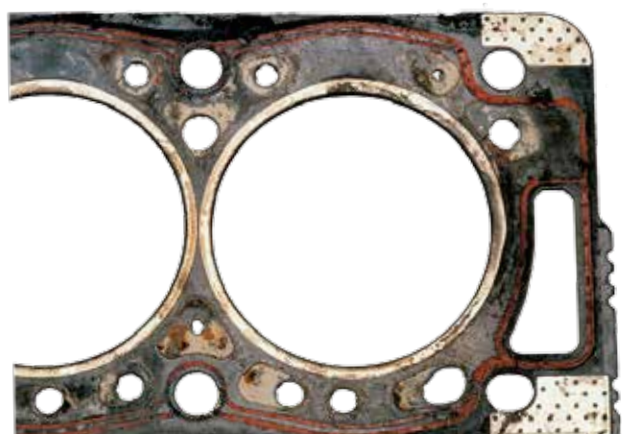
При проходите на водата свободно лежащият мек материал на уплътнението е силно набъбнал.

След монтажа на двигателя охладителната система не е достатъчно обезвъздушена. Стигнало се е до прегряване на двигателя поради твърде високата температура на охладителя. Образването на пара е довело до набъбване на мекия материал на уплътнението в областта на водните канали. Вследствие на това мекият материал на уплътнението се е освободил от металния носач.

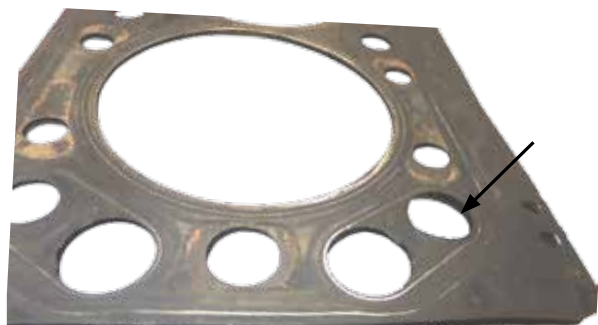
Нецентрирано при поставянето уплътнение на главата на цилиндъра, напр. заради липсващи центриращи щифтове/втулки, може да причини нехерметичност/теч. Това се получава, когато уплътняващите елементи на уплътнението на главата на цилиндъра не са поставени точно където е конструктивно предвидено. Уплътнения на главата на цилиндъра, монтирани по този начин, често се разпознават по деформираните отвори на болтовете. Особено често се появяват нехерметичности на каналите на херметичното масло при разместване на уплътнението на главата на цилиндъра.

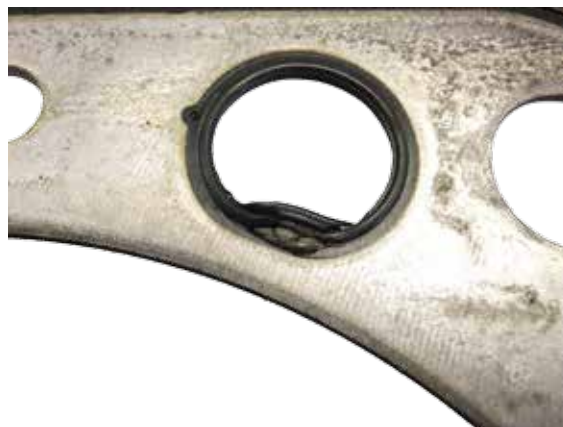
Еластомерният уплътняващ елемент е изместен от носача. Наличие на замърсяващи частици в уплътняващия жлеб.

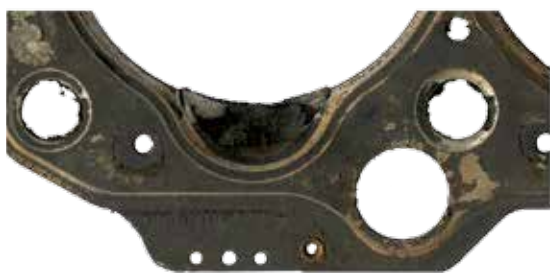
Многослойното метално уплътнение на главата на цилиндъра е силно повредено от механично въздействие в областта на вихровата клапа.

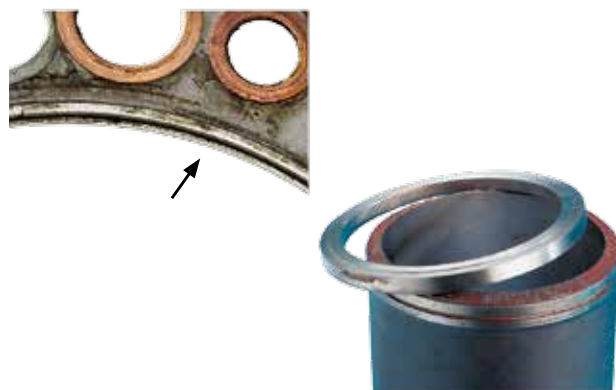
Металната обвивка на горивната камера на уплътнението на главата на цилиндъра е била напълно компресирана навътре от пръстена на втулката. Пръстенът на опорната втулка е напълно откъснат от екстремните сили при старт – следствието е било сериозна повреда на двигателя.

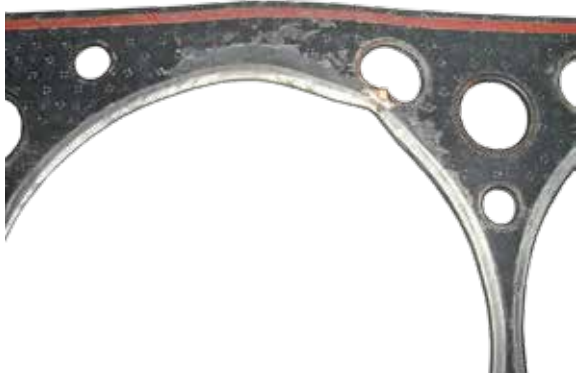
Много често става въпрос за щети от детонация при бензиновите мотори. При този процес става въпрос за неконтролирано протичане на горивния процес.

Проблемът тук е причиненото термично и механично претоварване на детайлите. Уплътнението на главата на цилиндъра е една от най-заstraшените части на двигателя и не може дълго да устоява на тези екстремни натоварвания. При неконтролираното протичане на горивния процес се получават ударни вълни, съпътствани от екстремно бързо покачване на налягането (над 100 bar) и изключително високи температури (много над +3700 °C). Уплътнения на главата на цилиндъра с щети от детонация се разпознават често по деформираната обвивка на горивната камера.

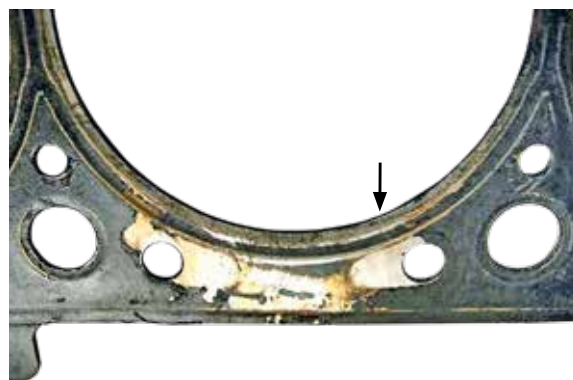
Началното оцветяване в черно в областта на моста на функционалния слой показва процеса на разрушаване, предизвикан от некомпетентен чип тунинг.

Неконтролираното протичане на горивния процес е причинило високочестотни вибрации. Породените от тях ударни вълни разрушават моста.

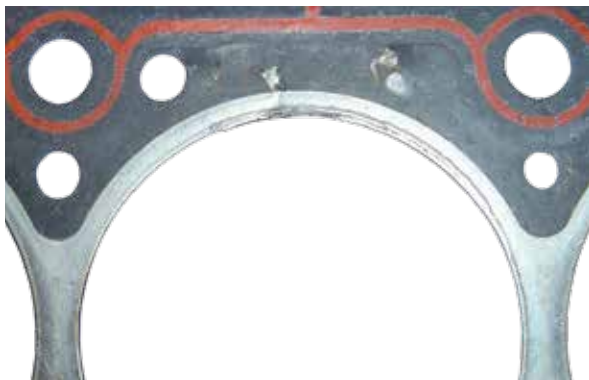
По металната обвивка на горивната камера ясно се виждат вдлъбнатини и деформации. Това води до стопяване на обвивката и мекия материал. Обвивката на горивната камера на тези места обикновено е с металически блясък, а мекият материал има следи от горене.

- Ниско качество на горивото (твърде ниско октаново число)
- Твърде висок коефициент на уплътняване
- Запалителни свещи с неправилен термичен еквивалент или дефектни свещи
- Некоректна настройка на запалването
