# Garnituri de chiulasă

# Motor avariat – cauza garnitura de chiulasă?

# Tablou defecțiune și cauze „Scurgere gaz”

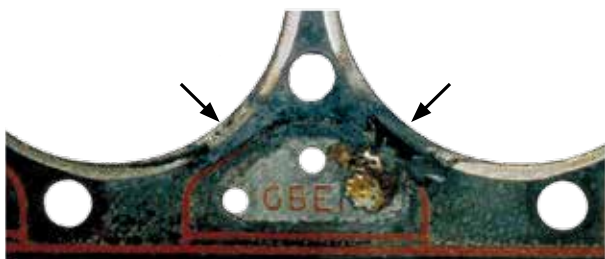
Între cilindrii doi și trei (zona de evacuare) are loc o scurgere puternică de gaze. Materialul elastic al garniturii este distrus în zona găurilor de apă.

Din cauza nerespectării metodei de strângere a șuruburilor prevăzute de producător, garnitura de chiulasă nu a fost tensionată suficient. Astfel s-a ajuns la o scurgere de gaze în lichidul de răcire. Consecințele au fost presiunea crescută a lichidului de răcire, pierderea de lichid de răcire, precum și distrugerea garniturii de chiulasă.

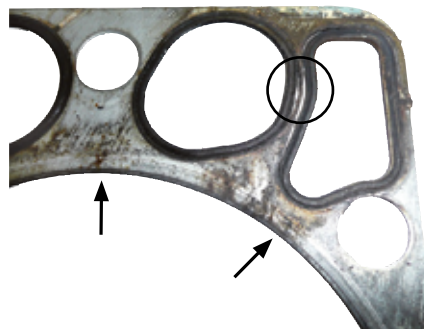
La trecerea tachetului, elementul de etanșare din elastomeri se desprinde de suportul garniturii. La fel și la tranzitul de apă, ceea ce produce o pierdere de apă consistentă.

Suprafața neplană a chiulasei a determinat o scurgere de gaze. Elementele de etanșare din elastomeri au fost deplasate de presiunea mare a gazelor de pe placa suport. Procesul de distrugere a fost accelerat prin funcționarea permanentă la solicitare maximă a motorului.

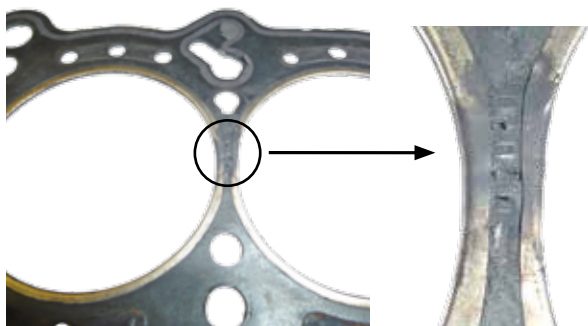
Puntea camerei de combustie arsă între cilindrul unu și doi.

Prin nerespectarea cuplurilor de strângere prevăzute ale șuruburilor, precum și prin utilizarea șuruburilor de chiulasă vechi, garnitura din zona distrusă nu a fost presată suficient, ceea ce a condus la o scurgere de gaze. Suprasolicitarea termică a cauzat apoi distrugerea zonei punții.

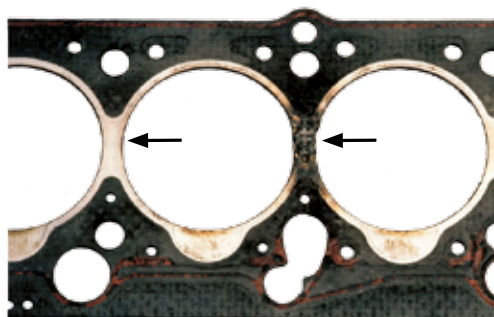
Puntea camerei de combustie și materialul elastic dintre cilindrul trei și patru sunt arse. Început de înnegrire între cilindrul trei și doi.

Arderea necontrolată a condus la suprasolicitarea termică a materialului de etanșare și apoi la distrugerea acestuia.

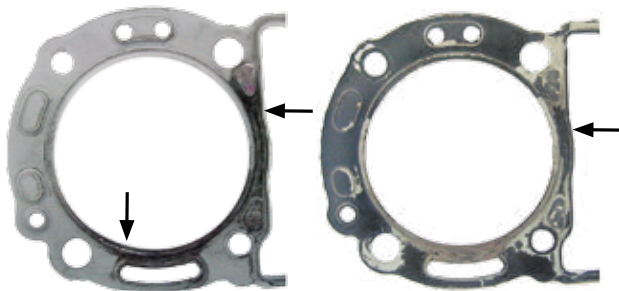
Stratul opritor metalic și stratul funcțional prezintă o înnegrire evidentă către canalul de răcire. Apare o scurgere de gaz între stratul opritor și cel funcțional.

Forțe de prindere insuficiente din cauza unui cuplu de strângere a șuruburilor prea mic; astfel a apărut o presare insuficientă a garniturii.

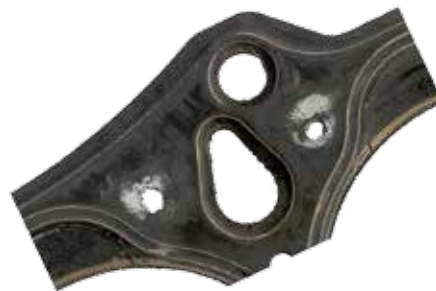
La garnitura de chiulasă metalică în mai multe straturi, în zona canalelor de apă sunt vizibile amprente liniare. Acestea provin de la suprafața de etanșare a chiulasei și merg în direcția camerei de combustie. Trecherile de apă prezintă o nuanță deschisă evidentă.

Structura suprafeței chiulasei a fost prelucrată insuficient, respectiv nu a fost prelucrată deloc. Aceasta a cauzat scurgerea de gaze de eșapament în circuitul de răcire și suprasolicitarea termică (presurizare).

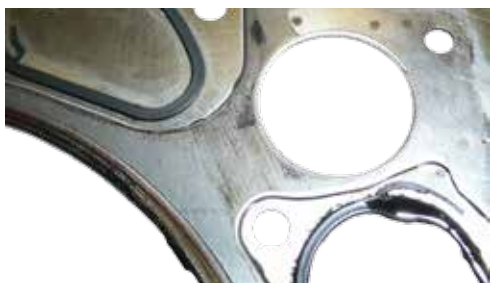
În zona de trecere a agenților sunt vizibile amprente liniare clare. Acestea provin de la suprafața de etanșare a chiulasei și merg în direcția camerei de combustie.

Structura suprafeței chiulasei a fost prelucrată doar grosier, respectiv nu a fost prelucrată deloc. Aceasta a cauzat scurgerea de gaze de eșapament în circuitul de răcire și suprasolicitarea termică (presurizare).

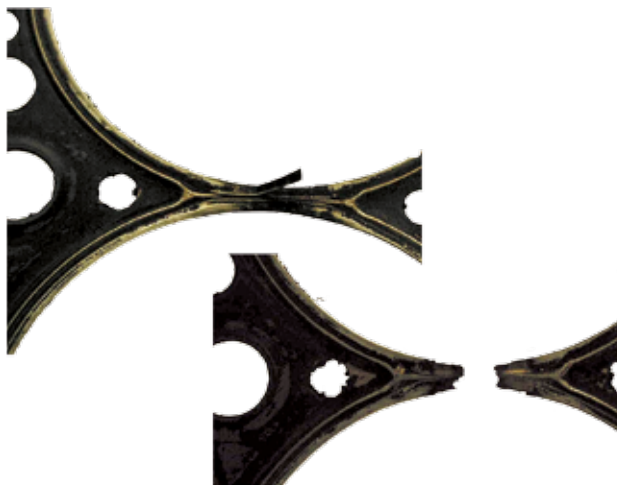
La acest tip constructiv, stratul funcțional metalic este integrat în etanșarea camerei de eșapament. Aici este rupt în zona punții. Înnegrirea evidentă indică faptul că există gaze de eșapament suflate peste el.

Deformarea componentei a condus la formarea de gaze de eșapament. Suprasolicitarea termică rezultată a distrus stratul metalic.

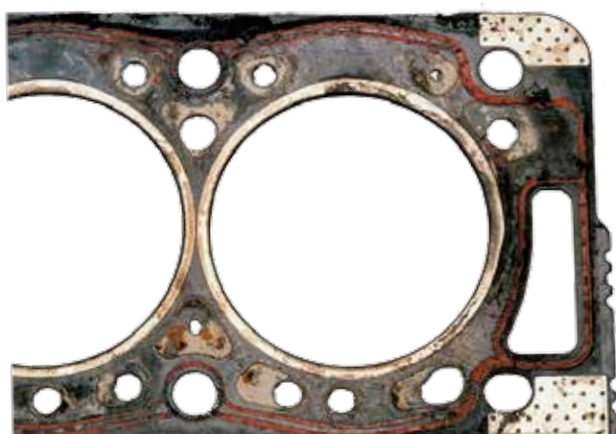
La trecerile de apă, materialul elastic al garniturii liber este umflat puternic.

După montajul motorului, sistemul de răcire nu a fost dezaerat suficient. S-a ajuns la supraîncălzirea motorului din cauza temperaturii prea ridicate a lichidului de răcire. Formarea de vapori a cauzat umflarea materialului elastic al garniturii din zona canalului de apă. În consecință, materialul elastic al garniturii s-a desprins de suportul metalic.

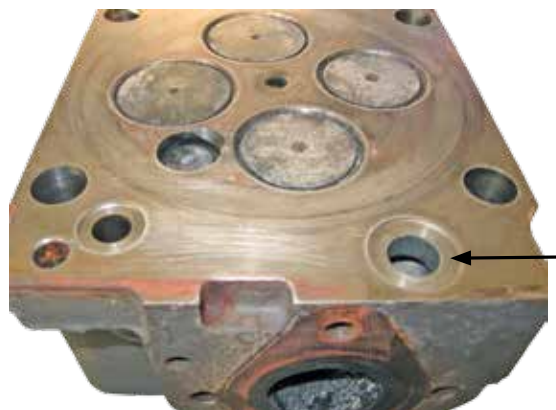
În timpul rulării, apa pătrundea în camera de combustie și se vaporiza. Nici în acest caz nu garnitura de chiulasă era cauza avariei, ci un viciu de material sub forma unei cavități în cămașa de cilindru.

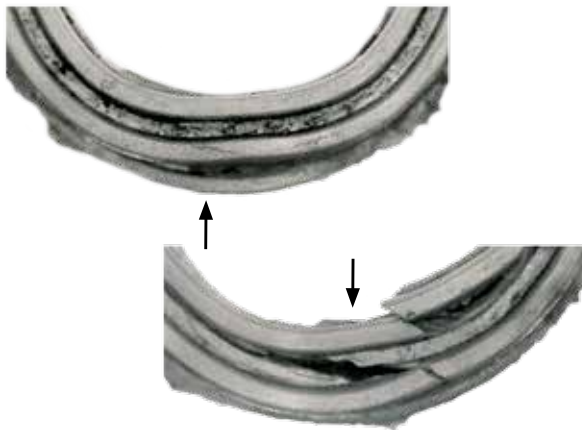
Elementele de etanșare din elastomeri s-au deplasat de pe placa suport și sunt tăiate/rupte.

La montaj, din cauza poziționării greșite, chiulasa a fost montată de mai multe ori. Din această cauză, elementul de etanșare a fost presat prea tare, respectiv a fost secționat de canturile chiulasei.

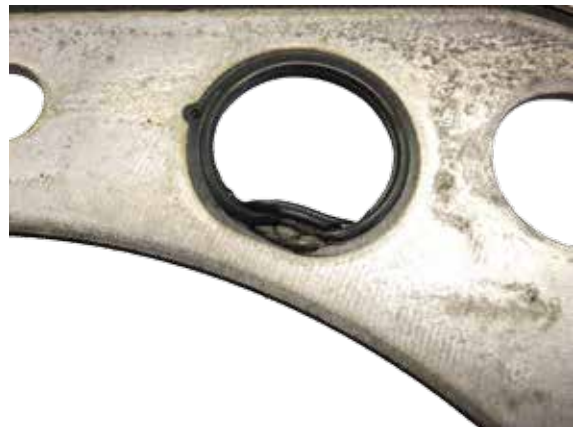
Elementul de etanșare din elastomeri a fost împins de pe placa suport. În nutul de etanșare se găsesc particule de murdărie.

Pe placa suport metalică a fost aplicată suplimentar pastă de etanșare. Prin vulcanizare, elementul de etanșare din elastomeri a fost pus sub presiune suplimentară și a fost împins. Urmarea a fost o scurgere de ulei. Depunerile de particule de murdărie din ulei au accelerat avaria.

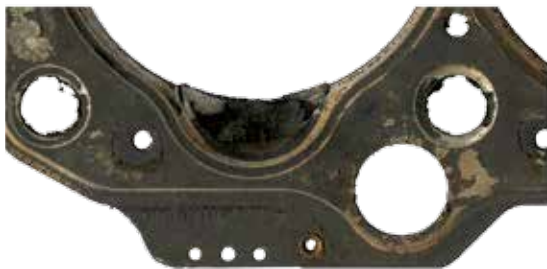
Garnitura de chiulasă metalică în mai multe straturi este puternic deteriorată de influențele mecanice în zona plăcilor de turbulență.

Camera de turbulență pentru primul cilindru s-a desprins în timpul mersului și a căzut în camera de combustie. Urmarea: avarie foarte mare la chiulasă, precum și la supapă și la piston.

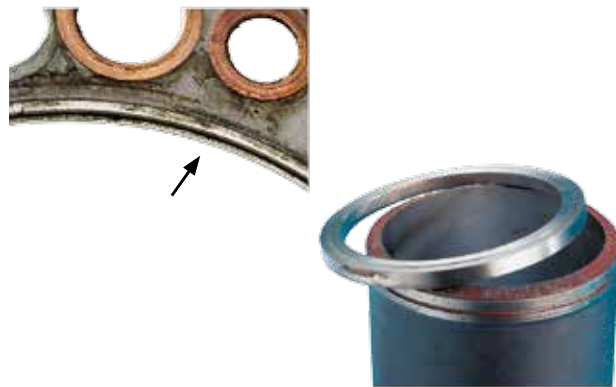
Bordura metalică a camerei de combustie a garniturii de chiulasă a fost presată în interior complet de capul bușei. Capul cămășii de cilindru a fost distrus complet de forțele extreme de la pornire – urmarea a fost o avarie gravă de motor.

La montarea garniturii de chiulasă nu a fost verificat diametrul camerei de combustie de la garnitura de chiulasă. S-a folosit o garnitură cu un design la găurile de trecere similar celui de la garnitura de chiulasă demontată, care însă avea un diametru mai mic al camerei de combustie.

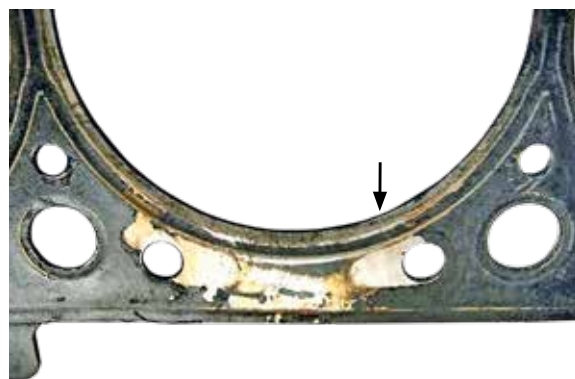
Începutul de înnegrire în zona de punte a stratului funcțional indică parcursul distrugerii, declanșat prin chiptuningul neprofesionist.

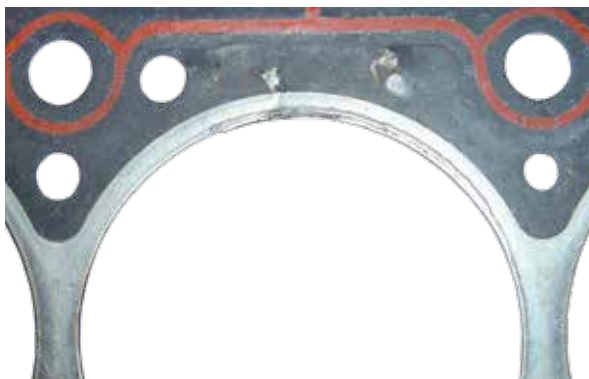
La bordura metalică a camerei de combustie sunt vizibile deformări și adâncituri evidente. Acest lucru conduce la topirea bordurii și a materialului elastic. Din acest motiv bordura camerei de combustie este metalică în aceste locuri, iar materialul elastic prezintă urme de ardere.

- Calitatea inferioară a carburantului (cifră octanică prea mică)
- Raport de compresie prea mare
- Bujii cu valoare termică greșită sau bujii defecte
- Reglaj greșit al aprinderii
