Wskazówki od eksperta w dziedzinie uszczelnień Uszkodzenie silnika – winna uszczelka głowicy cylindrów?

Przeciążenie termiczne uszczelki głowicy cylindrów z materiału miękkiego

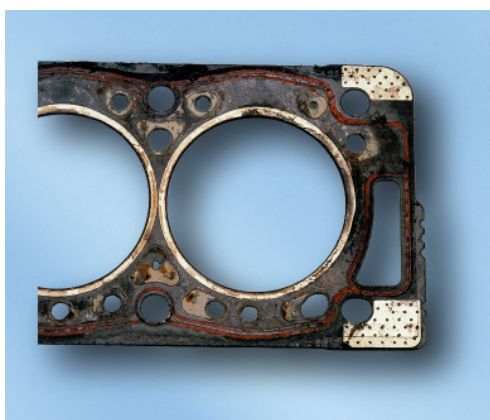
Przy kanałach wody, uszczelniający materiał miękki mocno napęczniał.

Po wymianie uszczelki i montażu silnika, system chłodzenia silnika nie został dostatecznie odpowietrzony. Wskutek tego doszło do przegrzania silnika spowodowanego zbyt wysoką temperaturą środka chłodzącego. Tworząca się para doprowadziła do napęcznienia materiału uszczelki w obszarze kanałów wody. W rezultacie materiał miękki oderwał się od metalowej płyty nośnej uszczelki.

- Ograniczony obieg płynu chłodzącego w silniku spowodowany uszkodzeniem pompy wody lub termostatu
- Ograniczony przepływ płynu chłodzącego (np.: w chłodnicy), wskutek odkładania się kamienia kotłowego
- Stosowanie dodatków do płynów chłodzących, nie mających dopuszczenia producenta silnika

Po wymianie uszczelki i montażu silnika, należy bardzo starannie odpowietrzyć system chłodzący silnika.
