# Уплътнениена главата на цилиндъра

# Повреди по двигателя – причина за отказа уплътнението на главата на цилиндъра?

# Вид на повредите и причини „Проникване на газ“

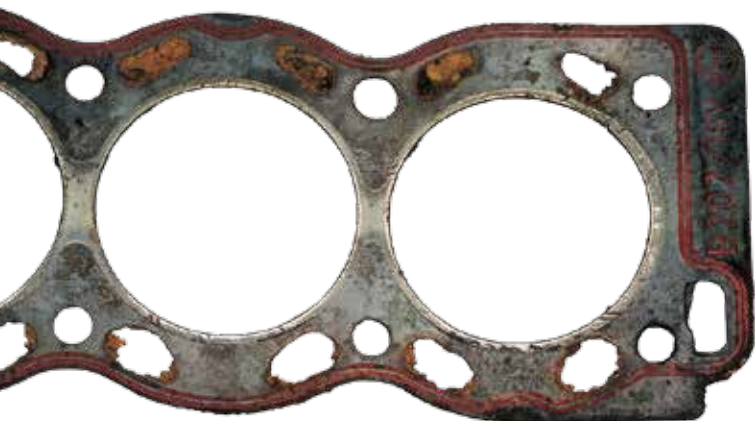
# Вид на повредите и причини „Прегряване“

## Унищожителна топлина

Повреди по уплътненията на главата на цилиндъра, причинени от прегряване, в много случаи са причина за нефункциониращи двигателни детайли. Това може да е водната помпа, неотварящ се термостат или запушен от варовикови отлагания охладител (няма поток). Причината може да бъде и в недостатъчното количество вода в охладителната система или неправилното обезвъздушаване на охладителния кръг след монтаж на главата на цилиндъра.

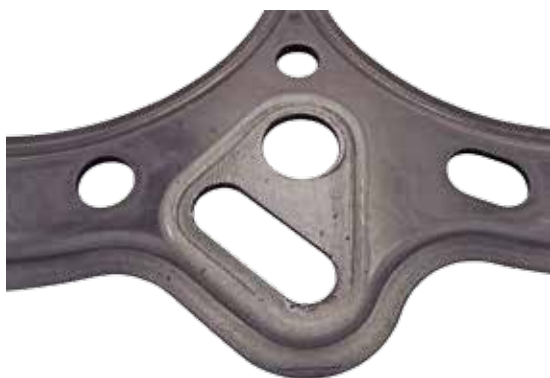
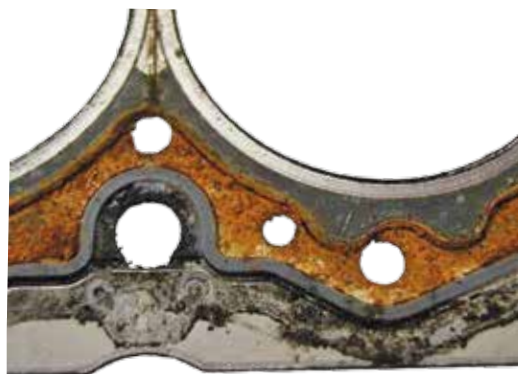
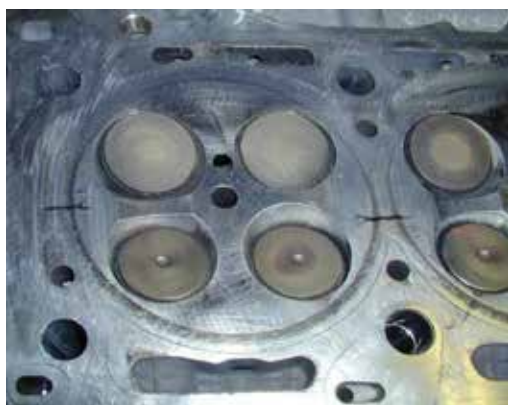
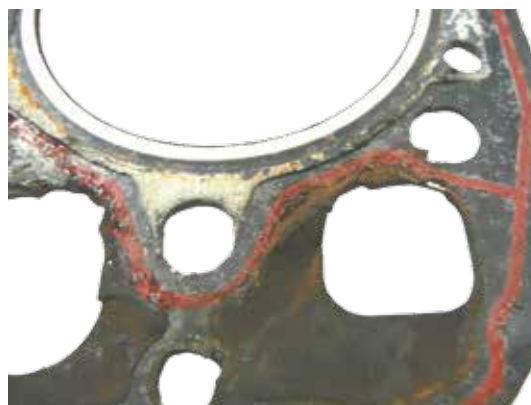
При съблюдаване на тези фактори, причиняващи загуба на течност, трябва да се вземат под внимание и химичните въздействия на използваните консумативи. Към тях спадат средствата за защита от замръзване и корозия. Много от присъстващите на пазара консумативи нямат одобрение от производителя на двигателя. С агресивните си съставки те унищожават уплътняващия материал и водят до пропуски в уплътняването. Също и т.нар. ограничители на течове, които се добавят към водата, имат същото въздействие. Химичните пластификатори причиняват набъбване на уплътняващия материал. Тази реакция скоро довежда до унищожение на уплътнението. Освен това нанасяните по уплътненията на главата на цилиндъра херметизиращи замазки могат да предизвикат дори негативен ефект, понеже могат да попречат на уплътняващата функция на интегрираните в уплътнението на главата на цилиндъра уплътняващи елементи. Уплътненията на главата на цилиндъра Elring по принцип са така конструирани, че да няма необходимост от допълнителни уплътняващи материали.

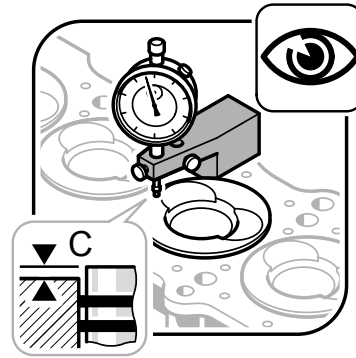
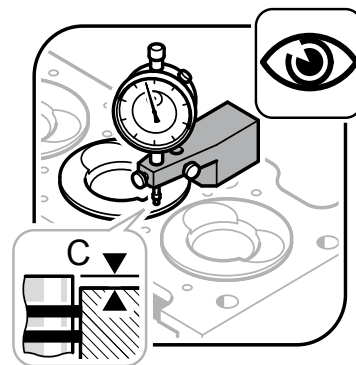
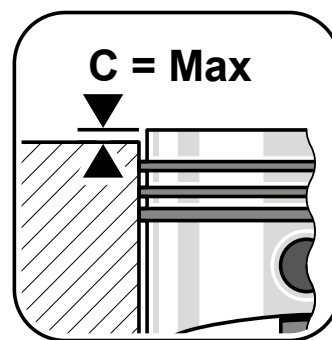
Дебелината на уплътнението на главата на цилиндъра се определя от броя на щампованите резки, съотв. отвори.

От търговските документи да се избере уплътнение на главата на цилиндъра с правилната дебелина.
