# Garnituri de chiulasă

# Motor avariat – cauza garnitura de chiulasă?

# Tablou defecțiune și cauze „Scurgere gaz”

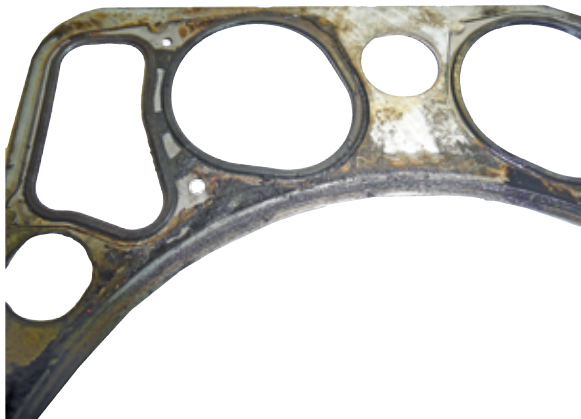
## Înnegrirea este un semn evident

Un indiciu evident îl constituie înnegrirea vizibilă a bordurilor metalice, respectiv a materialului elastic învecinat al garniturii. Din cauza temperaturilor ridicate ale gazului, în aceste locuri, materialul elastic este suprasolicitat din punct de vedere termic și poate chiar arde. Deseori gazele își găsesc drum în circuitul de răcire. Acest fapt poate fi recunoscut prin bulele de gaz care urcă în radiator, respectiv prin supraîncălzirea circuitului de răcire (presiunea din circuitul de răcire crește și lichidul de răcire scapă prin supapa de suprapresiune – pierdere de lichid de răcire). În cel mai rău caz, consecința poate fi distrugerea completă a bordurii.

Pe de altă parte, o colorare uniformă a bordurii camerei de combustie poate fi considerată normală și depinde de oțel și de stratul de suprafață folosit.

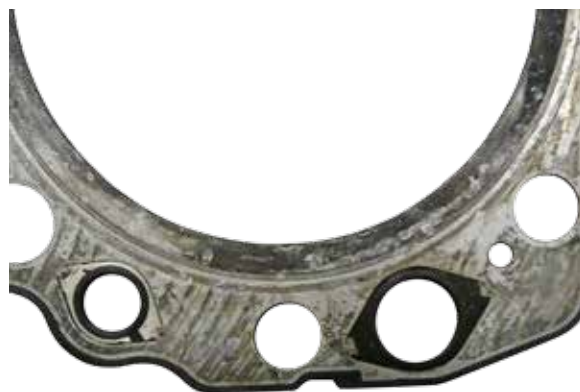
În multe cazuri, poate fi vorba despre o presare insuficientă a garniturii în această zonă cu puternică solicitare termică. De ex., prin nerespectarea valorilor de strângere a șuruburilor de chiulasă indicate, prin nerespectarea instrucțiunilor de montaj sau prin folosirea unor șuruburi vechi. Suprafețele neplane (deformate), prea rugoase ale componentelor conduc, de asemenea, la situația în care nu există o tensionare suficientă a garniturii. În plus, solicitările neobișnuit de mari ale motorului în rulare pot conduce la o supra-solicitare termică a garniturii camerei de combustie și, drept urmare, la distrugere.

Funcționarea la solicitare maximă imediat după pornirea la rece determină mișcări extreme de împingere între carterul motorului (fontă cenușie) și chiulasă (aluminiiu), ceea ce solicită garnitura extrem de mult. În plus, în aceste condiții, forțele de pretensionare ale șuruburilor chiulasei sunt reduse, ceea ce determină mișcări dinamice crescute ale jocului de etanșare către carterul motorului și chiulasă.

În special la motoarele de camioane se întâlnește situația în care, din neștiință, nu este asigurată proeminența indicată a bușelor sau dintr-o eroare de montaj această proeminență a fost reglată greșit, suportul pentru bușe în blocul motor nu a fost reglat sau bușca nu a fost presată suficient. În consecință, cămășile de cilindru coboară, iar presiunea de etanșare se pierde. Gazele de eșapament au cale liberă în zonele posterioare ale garniturii, unde acestea distrug apoi elementele de etanșare elastomere, respectiv materialul elastic al garniturii de la trecerile de apă și de ulei.

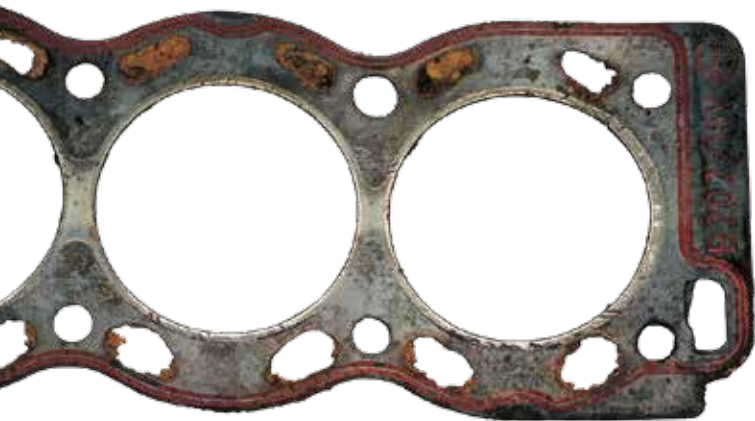
## „Supraîncălzire”

### Căldura distructivă

Avariile la garniturile de chiulasă, produse de supraîncălzire, au în multe cazuri drept cauză o componentă nefuncțională a motorului. Poate fi vorba despre pompa de apă, un termostat care nu se deschide sau un radiator înfundat din cauza depunerilor de calcar (nu are debit). Alte cauze pot fi și deficitul de apă în sistemul de răcire sau un circuit de răcire care nu a fost bine dezaerat după montajul unei chiulase.

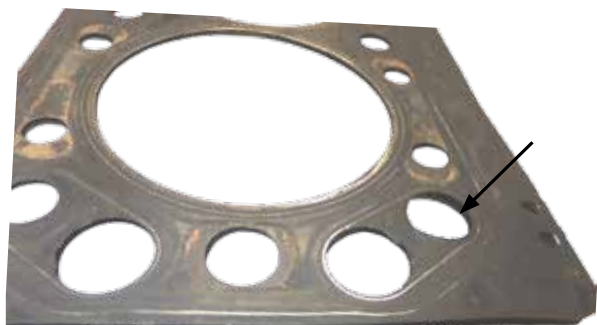
După reparații, se fac deseori reclamații din cauza unor scurgeri de ulei sau lichid de răcire. În multe cazuri, cauza este însă considerată a fi un montaj al chiulasei neefectuat 100% profesionist. De ex., atunci când instrucțiunile de montaj nu au fost respectate exact.

O garnitură necentrată la așezarea chiulasei, de ex. din cauza lipsei știfturilor/manșoanelor de centrare, poate cauza scurgeri/neetanșeitate. Acest lucru se întâmplă atunci când elementele de etanșare ale garniturii de chiulasă nu sunt poziționate exact acolo unde sunt prevăzute din punct de vedere constructiv. Garniturile de chiulasă care au fost montate în acest mod pot fi deseori recunoscute după găurile deformate pentru introducerea șuruburilor. Neetanșeiți apar foarte frecvent la găurile pentru uleiul de presiune, din cauza poziționării incorecte a garniturii de chiulasă.

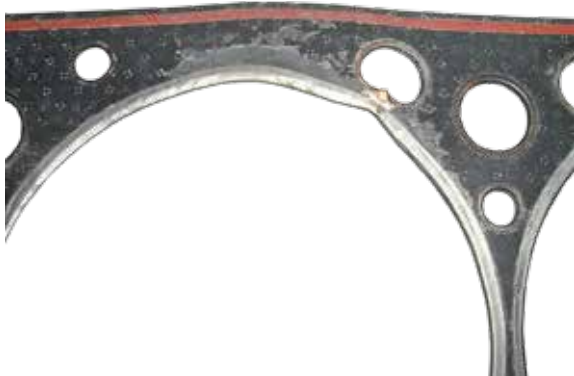
Deteriorările garniturilor de chiulasă produse de o ardere neregulată apar foarte des în practică.

Deseori este vorba de avarii determinate de bătaie la motoarele pe benzină. În acest proces se ajunge la arderi necontrolate.

Problematică este suprasolicitarea termică și mecanică a componentelor. Garnitura de chiulasă este una dintre cele mai periclitate

componente și poate rezista la aceste solicitări extreme numai pentru scurt timp. Prin procesul de ardere necontrolat sunt produse unde de șoc cuplate cu o creștere extrem de rapidă a presiunii (peste 100 de bari) și temperaturi ridicate (mult peste  $+3.700^{\circ}\text{C}$ ). Garniturile de chiulasă cu avarii determinate de bătaie se pot recunoaște deseori prin bordurile strivite de la camera de combustie.
